# SERVICE BULLETIN

**NUMBER:** 08-023-13

Das RHW- und RHP-Navigationssystem zeigt nicht den korrekten Fahrzeugstandort

2012	(RT)	Voyager/Grand Voyager/Town and Country (nur International)
------	------	--

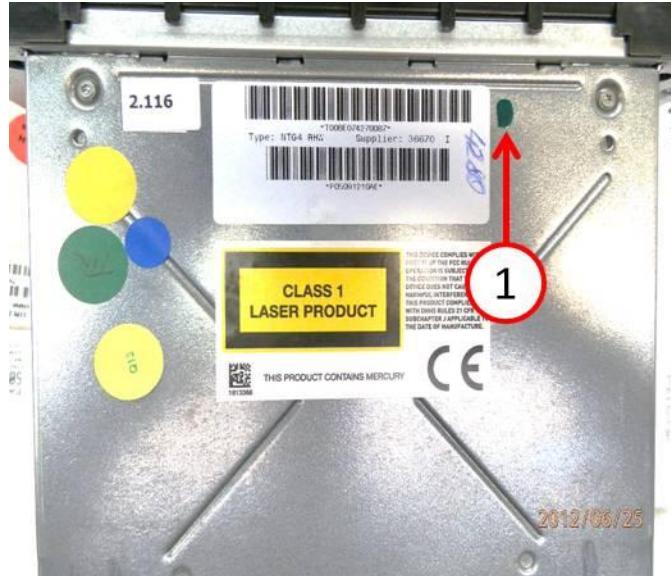
**Fig. 1 Aktualisierte Radios verfügen über diesen grünen Punkt.**

1 - Lage der grünen Farbmarkierung.

- 
13. Hat das Radio einen grünen Punkt?
    - a. Ja >>> In dieses Fahrzeug wurde ein bereits aktualisiertes Radio eingebaut. Weiter mit **Step #14**.
    - b. Nein >>> Das Radio muss ausgetauscht werden. Der Lagerist muss eines über das Austausch-Center bestellen. **Das Radio wieder einbauen und das Fahrzeug an den Kunden zurückgeben. Wenn der Händler das Radio erhalten hat, mit dem Kunden einen Termin vereinbaren und das aktualisierte Gerät einbauen.**
