NUMBER: 18-054-14

Langer Startvorgang mit Unterbrechungen

Gegenstand dieser Mitteilung ist die Inspektion der Seriennummer des Nockenwellen-Positionssensors, Reihe 1 sowie gegebenenfalls der Austausch des Sensors.

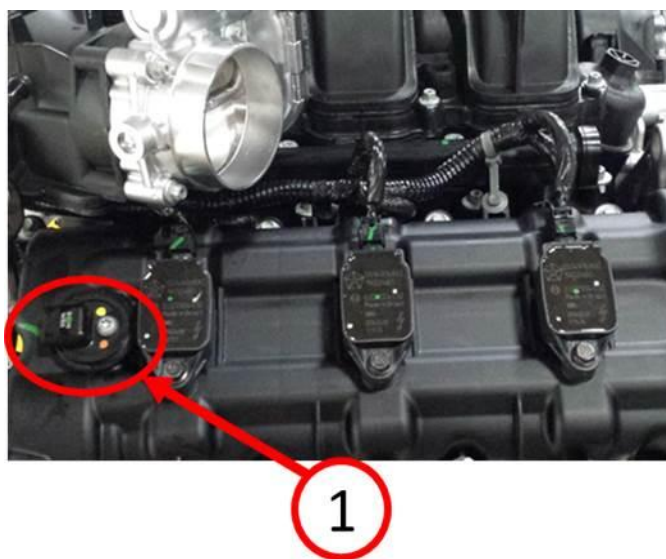
Fig. 1 Lage des Nockenwellenpositionssensors

1. Motorhaube öffnen und Motorabdeckung entfernen.
2. Den Nockenwellen-Positionssensor, Reihe 1, oben hinten an der Ventilabdeckung finden. Siehe (Fig. 1).

1 - Nockenwellen-Positionssensor

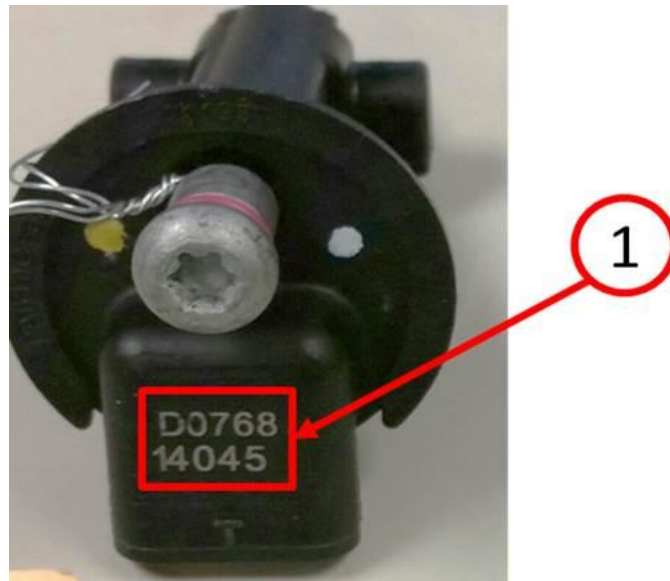
Fig. 2 Nockenwellen-Positionssensor

3. Die an der Oberseite des Sensors gestanzte Seriennummer lesen und notieren. Siehe (Fig. 2).

1 - Seriennummer, Nockenwellen-Positionssensor

-
4. Beginnt die Seriennummer mit dem Buchstaben "D"?
 - a. Ja>>> Den Nockenwellen-Positionssensor gemäß den Wartungsverfahren unter Tech Connect Service Information Section 08 - Electrical>8I - Ignition Control>Sensor, Camshaft Position>Removal/Installation austauschen.
 - b. Nein>>> Diese Mitteilung ist unerheblich. Weitere Diagnosen sind erforderlich.
 5. Mithilfe von wiTECH das Neuprogrammierungsverfahren für die jeweilige Nocken-/Kurbelwellen-Ausführung durchführen und den Anweisungen auf dem Bildschirm folgen.
 6. Die Mitteilung ist damit abgearbeitet.
