NUMBER: 23-016-14

Klapperndes Geräusch von der hinteren rechten Schiebetür beim Fahren über Huckel

In dieser Mitteilung geht es um eine Veränderung an den Gummipuffern am hinteren Ende der oberen Schiebetürschiene.

2013 - 2014 RT

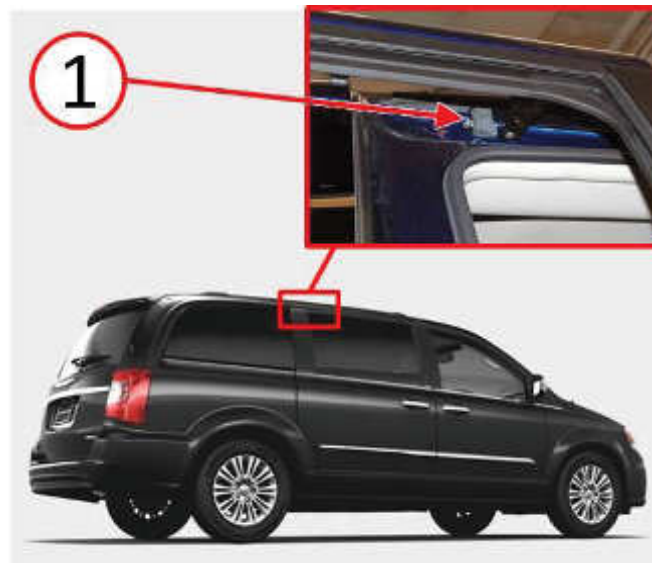
Fig. 1 Puffer ausbauen

1. Fahren Sie das Fahrzeug über Huckel, um zu überprüfen, dass das Klappergeräusch von der hinteren rechten Schiebetür her kommt.
2. Unterbrechen Sie die Probefahrt an einer sicheren Stelle, z. B. auf einem Parkplatz.
3. Die Schiebetür hinten rechts öffnen und den Gummipuffer ([Fig. 1](#)) [am hinteren Ende der Schiebetürschiene ausbauen, dann die Tür schließen.](#)

1 - Anschlagpuffer

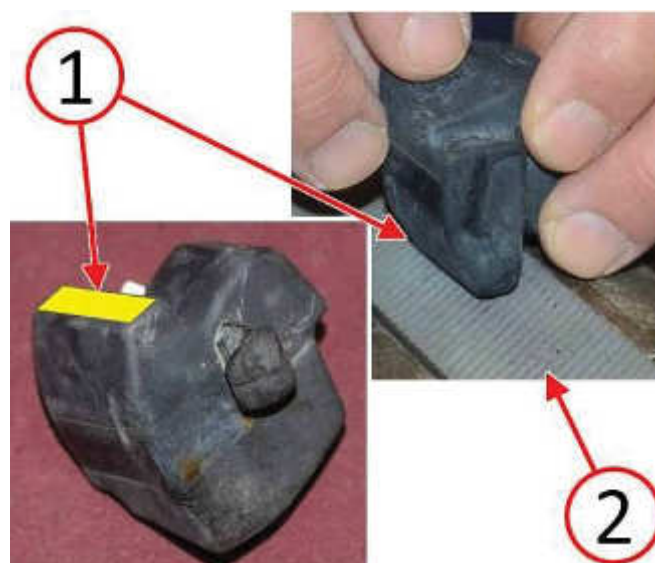
Fig. 2 Puffer ändern

1 - Oberfläche Gummipuffer

2 - Grobe Feile

-
4. Unter gleichen Fahrbahn-Bedingungen die Probefahrt fortsetzen, um herauszufinden, ob das Entfernen vom Material vom Gummipuffer das Geräusch beseitigt hat.
 - a. JA, das Klappern wurde beseitigt. >>> Weiter mit [Step #5](#).
 - b. NEIN, das Klappern wurde NICHT beseitigt. >>> Den Gummipuffer wieder einbauen. Diese Mitteilung ist unerheblich. Weitere Fehlersuche erforderlich.
 5. Mit einer groben Feile (2) von der Oberfläche des Gummipuffers 1 mm Material abtragen (1), wie gezeigt in (Fig. 2).

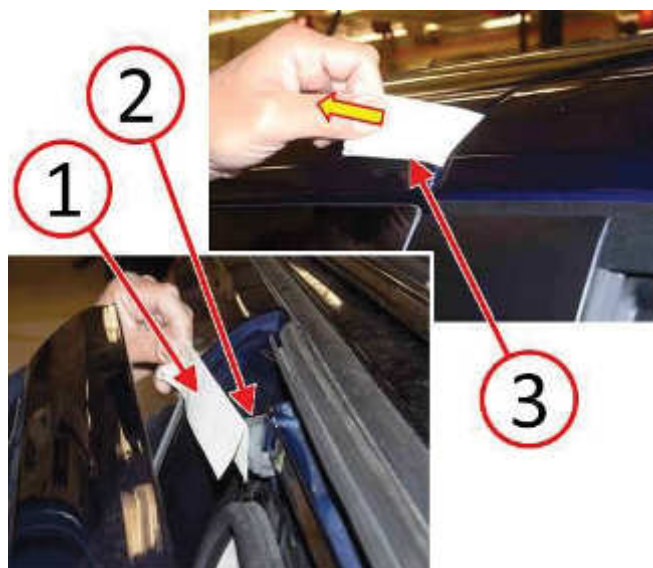
Fig. 3 Gummipuffer prüfen

NOTE: Ein Abstand von ca. 1,8 mm zwischen dem Gummipuffer und dem Innenteil der Schiebetür ist gewollt.

- 1 - Papier ansetzen
- 2 - Gummitaste
- 3 - Zugspannung/Widerstandstest

7. Halten Sie ein Stück Papier (1) vor den Gummipuffer (2). Passen Sie auf, dass Hände und Finger nicht in die Türöffnung geraten, schließen Sie dann die Tür, während Sie das Papier in der richtigen Lage halten. (Fig. 3).

8. Ziehen Sie leicht am Papier (3) und achten Sie dabei auf den Zugwiderstand am Papier. (Fig. 3). Wenn beim Herausziehen des Papiers ein Widerstand zu spüren war, würde das auf Kontakt zwischen dem Gummipuffer und dem Schiebetür-Innenteil hindeuten.

a. JA, es war ein Zugwiderstand zu spüren. >>> Wiederholen Sie das Abtragen von Material am Gummipuffer Step #5 und prüfen Sie noch einmal mit dem Papier den Abstand, bis kein Widerstand mehr zu spüren ist.
