NUMBER: 08-067-14

Heckklappe schließt nicht elektrisch

In dieser Mitteilung geht es um die visuelle Überprüfung der Kabelbaumverlegung des Heckklappen-Klemmsensors auf der rechten Seite und den Austausch des Sensors bei Bedarf.

Caravan/Town & Country

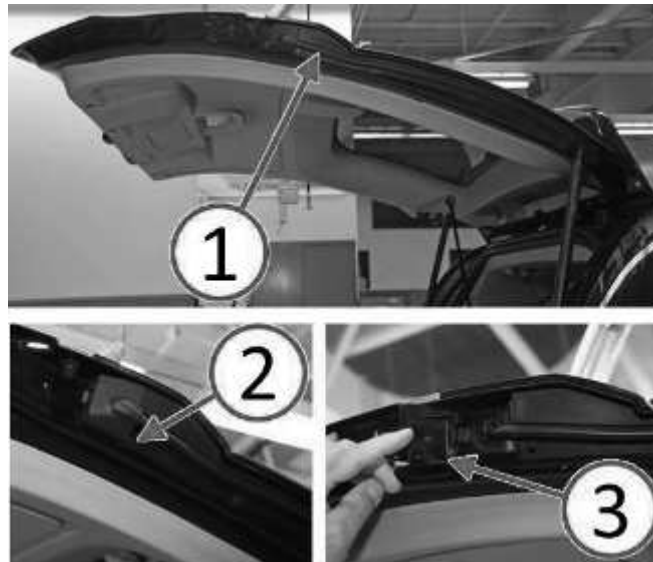
Fig. 1 Überprüfung Heckklappen-Klemmsensor

- 1 - Klemm-Sensor Heckklappe
2 - Druckstift
3 - Inspektionsdeckel

1. Die Heckklappe öffnen, um an den Klemmsensor (1) der Heckklappe auf der rechten Seite (Beifahrerseite) zu gelangen (Fig. 1).
2. Den Druckstift (2) entfernen, dann den Inspektionsdeckel (3) des Klemmsensors öffnen (Fig. 1).

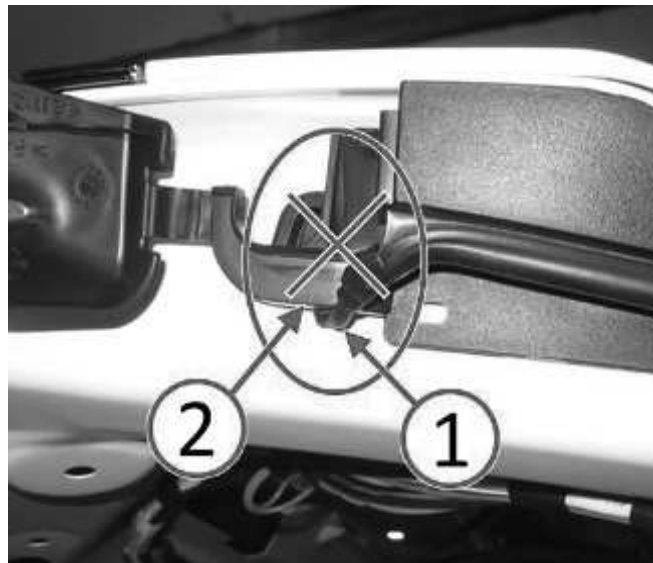
Heckklappe schließt nicht elektrisch. Bei einigen Fahrzeugen ist der Kabelbaum des Heckklappen-Klemmsensors auf der rechten Seite (Beifahrerseite) falsch verlegt.

Fig. 2 Kabelbaum falsch verlegt

1 - Kabelbaum Klemmsensor

2 - Klemm-Sensor

-
4. Den Klemmsensor (2) austauschen und den Kabelbaum des Klemmsensors richtig verlegen, wie zu sehen in (Fig. 3). Siehe die detaillierten Reparaturverfahren in: DealerConnect> TechCONNECT unter: Service Info> 08 - Electrical> 8N - Power Systems> Power Liftgate> SENSOR, Pinch> Removal/Installation.

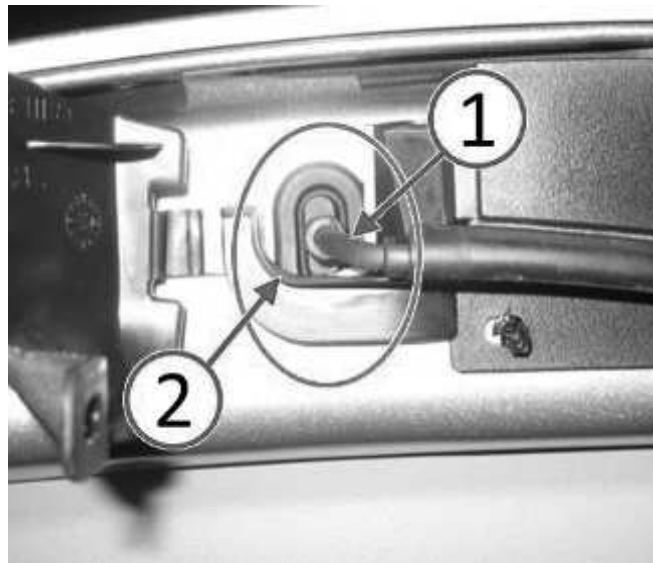
Fig. 3 Richtig verlegter Kabelbaum

1 - Kabelbaum Klemmsensor

2 - Klemm-Sensor
