NUMBER: 23-011-14 REV. A

Dichtprofil Schiebetür hinten links, Dichtung ragt im Bereich der Türöffnung unten an der C-Säule heraus

Diese Mitteilung betrifft den Austausch des Tür-Dichtprofils der Schiebetür im Bereich der hinteren linken C-Säule.

Caravan/Town & Country

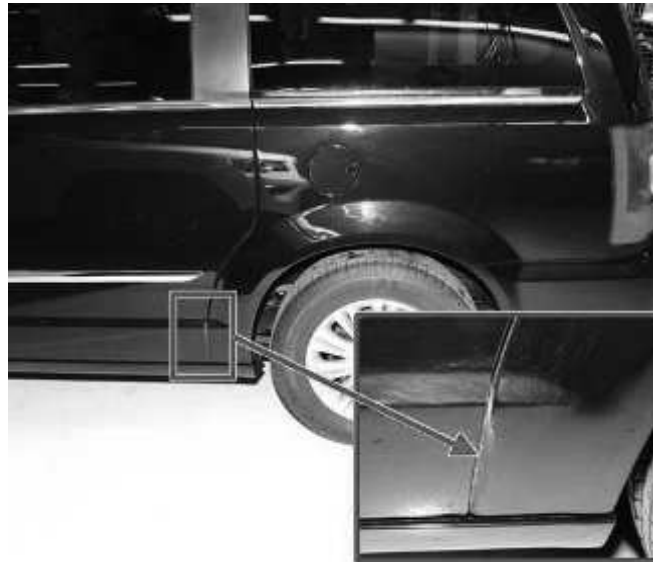
Fig. 1 Symptom Zustand Problembereich

An einigen Fahrzeugen ragt das Dichtprofil der Schiebetür hinten links an der Türöffnung im Bereich der C-Säule heraus, siehe Abbildung in (Fig. 1).

1. An einigen Fahrzeugen ragt das Dichtprofil der Schiebetür hinten links an der Türöffnung im Bereich der C-Säule heraus, siehe Abbildung in (Fig. 1)?
 - a. JA>>> Weiter mit Step #2.
 - b. Nein - Es sind keine weiteren Maßnahmen erforderlich. Diese Mitteilung ist unerheblich.
