NUMBER: 23-013-14

Türverkleidungen und/oder Deckenkonsole in der falschen Farbe

Diese Mitteilung betrifft die Überprüfung auf falsche Farben und den Austausch der Deckenkonsole und der Türverkleidungen, wenn nötig.

Caravan/Town & Country

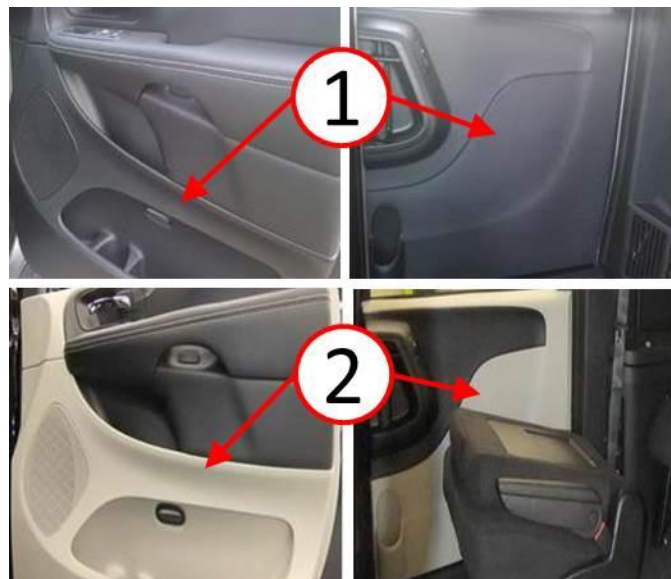
Fig. 1 Farbverifizierung Türverkleidung

- 1 - Komplette schwarz - KORREKT
 2 - Zweifarbig getönt - AUSTAUSCHEN

1. Die Farbe der Türverkleidungen prüfen.
 - a. Türverkleidungen - einfarbig schwarz (1) (Fig. 1). KORREKT, weiter mit [Step #2](#).
 - b. Türverkleidungen - zweifarbig grau/schwarz (2) (Fig. 1). Die Vorder- und Schiebetürverkleidungen AUSTAUSCHEN. Siehe die detaillierten Reparaturverfahren in: DealerConnect> TechCONNECT unter: Service Info> 23 - Body> Door - Front> PANEL, Door Trim> Removal/Installation and 23 - Body> Doors - Sliding> PANEL, Door Trim> Removal/Installation.

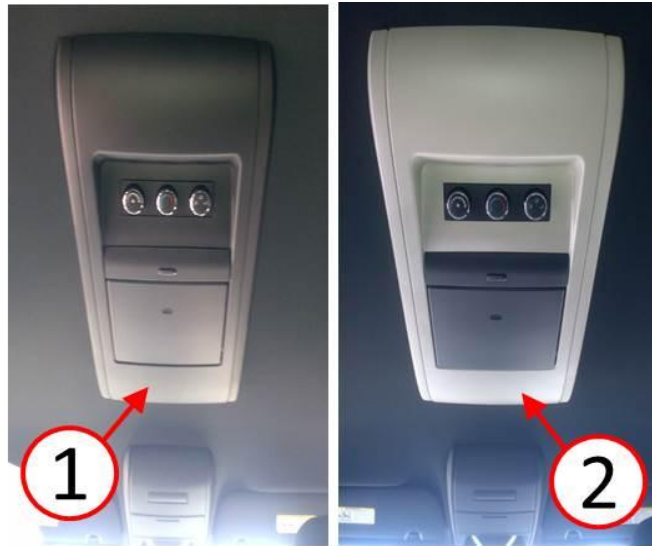
Fig. 2 Farbverifizierung der Deckenkonsole

- 1 - Komplette schwarz - KORREKT
 2 - Zweifarbig getönt - AUSTAUSCHEN

- a. Deckenkonsole der zweiten Reihe - einfarbig schwarz (1) (Fig. 2). KORREKT, diese Mitteilung ist unerheblich.
- b. Deckenkonsole der zweiten Reihe - zweifarbig grau/schwarz (2) (Fig. 2). Die Deckenkonsole der zweiten Reihe AUSTAUSCHEN. Siehe die detaillierten Reparaturverfahren in: DealerConnect> TechCONNECT unter: Service Info> 23 - Body> Interior> CONSOLE, Overhead, Rear> Removal/Installation> SHORT OVERHEAD CONSOLE - NON SUNROOF EQUIPPED
