**NUMBER:** 08-115-15

Freisprechanlage funktioniert nicht

In dieser Mitteilung geht es um die Aktualisierung der Software für Freisprechanlagen (HFM).

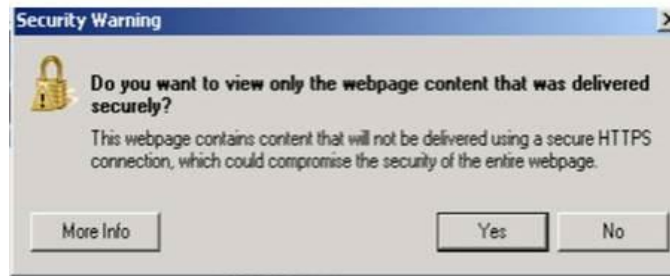
**Fig. 1 Popup-Fenster mit Sicherheitsmeldung**

- b. Nein >>> Weiter mit [Step #14](#).
14. Weiter mit DealerCONNECT> Service>UCONNECT Information & Utilities> Uconnect Dealer software downloads, um die Dateien herunterzuladen.
15. Falls die Sicherheitsmeldung „Do you want to view only the web page content that was delivered securely?“ (Möchten Sie nur die sicheren Webinhalte sehen?) erscheint, siehe ([Fig. 1](#)). Zum Fortfahren auf **No** drücken.

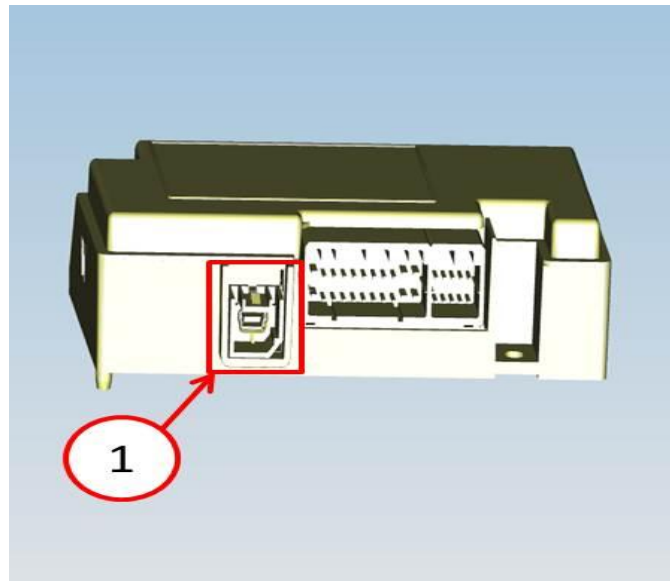
**Fig. 2 Lage des USB-Kabelanschlusses**

1 - USB-Kabel (68086985AB) in diesen Anschluss einstecken.

19. Das USB-Kabel (68086985AB) in den offenen Anschluss des HFM einstecken, siehe (Fig. 2).
