NUMBER: 23-032-15

Schleifen des Schließers und/oder hoher Kraftaufwand beim Schließen der Vordertür

2015	(RT)	Chrysler Town & Country Dodge Caravan Ram C/V Tradesman
------	------	---------------------------------------------------------------

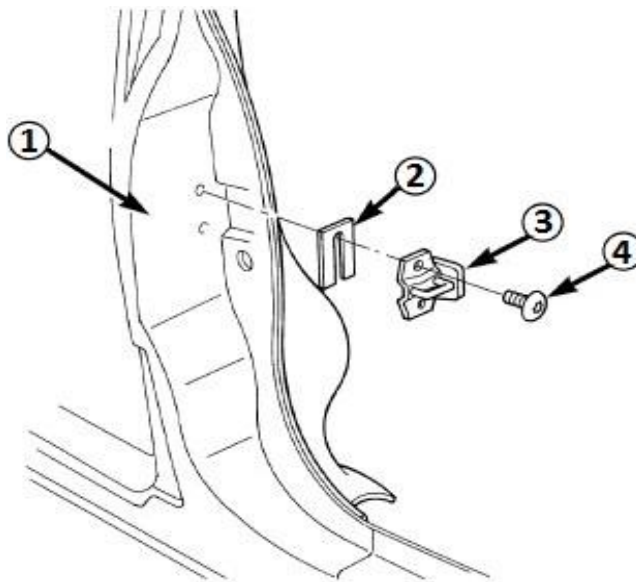
Fig. 1 Schließer der Vordertür

Der Kunde gibt möglicherweise an, dass der Türriegel an einer oder beiden Vordertüren auf dem Schließer schleift und/oder ein höherer Kraftaufwand als gewöhnlich zum Schließen der Tür erforderlich ist.

NOTE: Der Schließer deformiert bei der Montage; zum Einstellen der Lage ist möglicherweise ein Schonhammer erforderlich.

1. Die linke und die rechte Vordertür öffnen und schließen; dabei auf ein Schleifen des Türriegels auf dem Schließer achten.
2. Schleift der Türriegel auf dem Schließer?
 - a. JA >>> Fortfahren mit dem Instandsetzungsverfahren [Step #3](#).
 - b. NEIN >>> Diese RRT ist abgearbeitet; verwenden Sie die LOP (23-41-04-97), um die aktive RRT zu schließen.
3. Die Einbauposition des Schließers (3) mit einem Fettstift oder Ähnlichem an der B-Säule (1) anzeichnen ([Fig. 1](#)).
4. Die beiden Schrauben (4) lösen, mit denen der Schließer (3) an der B-Säule (1) befestigt ist ([Fig. 1](#)).

5. Den Schließer (3) mittig auf dem Türriegel ausrichten. Die Schrauben (4) mit 28 N·m (21 ft. lbs.) festziehen ([Fig. 1](#)).
6. Die Tür auf Passgenauigkeit und korrekte Funktion überprüfen. Siehe die Angaben zu Spaltmaß und Bündigkeit in DealerCONNECT> TechCONNECT unter Service Info> 23 - Body> Body Structure> Gap and Flush> Specifications.
