NUMBER: 23-005-14

Rattern, Ticken oder Quietschen aus dem Bereich der Instrumententafel

2012 - 2013 (RT)

Caravan, Grand Voyager, Town And Country

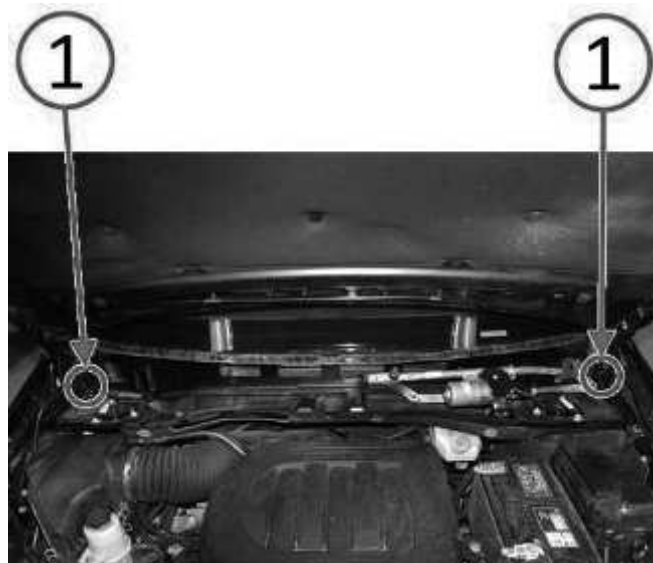
Fig. 1 Bereich unter der Abdeckung des Windlaufblechs

1 - Hintere Ecken des unteren Luftsammlers

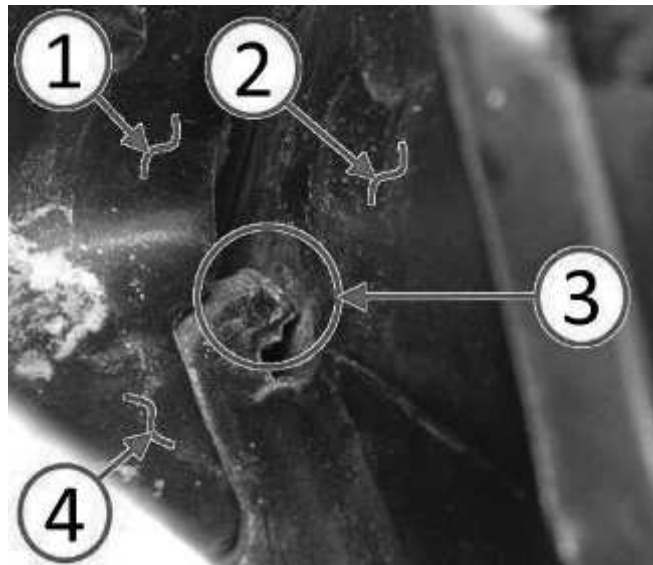
Fig. 2 Nahaufnahme des Kontaktbereichs unter der Abdeckung des Windlaufblechs

Der Kontakt eines Metallteils unter der Abdeckung des Windlaufblechs entweder an der rechten oder linken Ecke des Luftsammlers unter dem Haubenscharnier kann das Rattern, Ticken oder Quietschen verursachen.

-
3. Mit einer Taschenlampe auf einen Kontakt (Metall auf Metall) einer Blechmetallflasche (3) mit dem inneren Karosserieblech (2) an den Außenenden (hintere Ecken) des Luftsammlers (1, 4) prüfen. Der Kontakt wird sich unter dem Haubenscharnier auf der Seite des Fahrzeugs finden, von der das Geräusch hauptsächlich ausging (Fig. 2).

- 1 - Oberer Luftsammler
- 2 - Inneres Karosserieblech
- 3 - Metallflasche - Problembereich
- 4 - Unterer Luftsammler

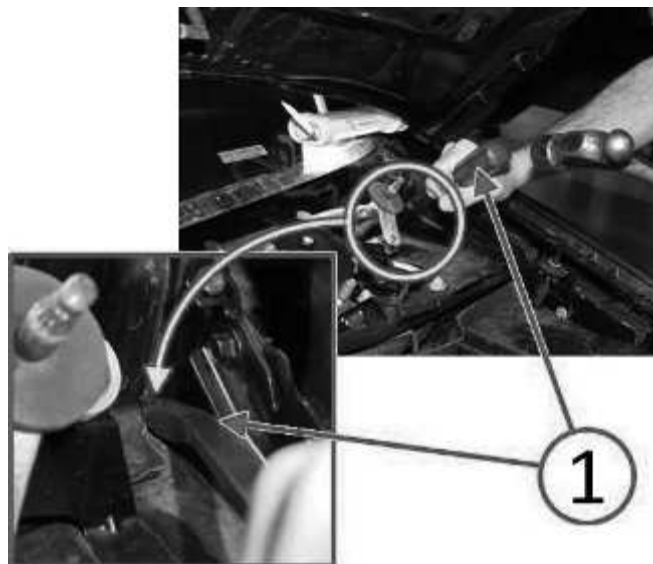
Fig. 3 Metallflasche weg vom inneren Karosserieblech biegen

- 1 - Montagehebel oder Ähnliches
-

-
4. Mit einem Montagehebel oder ähnlichem Werkzeug die Metallflasche des unteren Luftsammlers weg vom inneren Karosserieblech biegen.

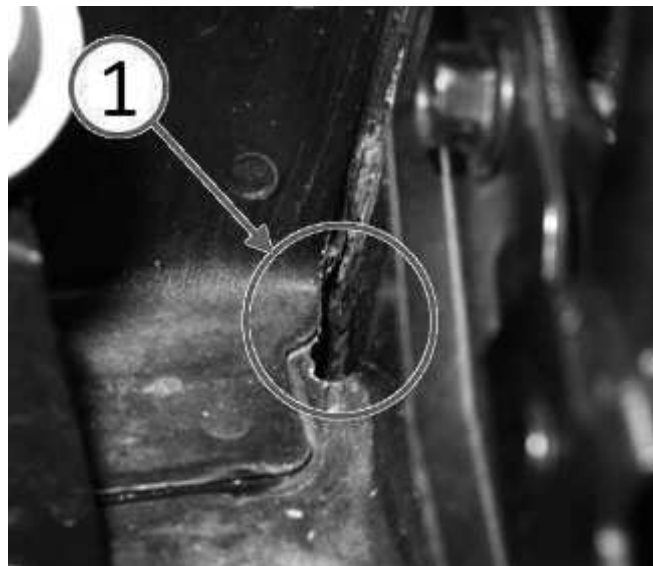
Fig. 4 Sicherstellen, dass die Metalllasche das innere Karosserieblech nicht mehr berührt

1 - Hintere Ecken des unteren Luftsammlers

5. Sicherstellen, dass die Metalllasche des unteren Luftsammlers weg vom inneren Karosserieblech gebogen wurde und dieses nicht mehr berührt (Fig. 4).
