**NUMBER:** 18-054-15

Aufleuchten der Systemkontrollleuchte: DTC P2453, P2454, P2455 oder P2463 aktiv oder gespeichert

2010 - 2015 (RT)

Chrysler Town And Country (nur international)

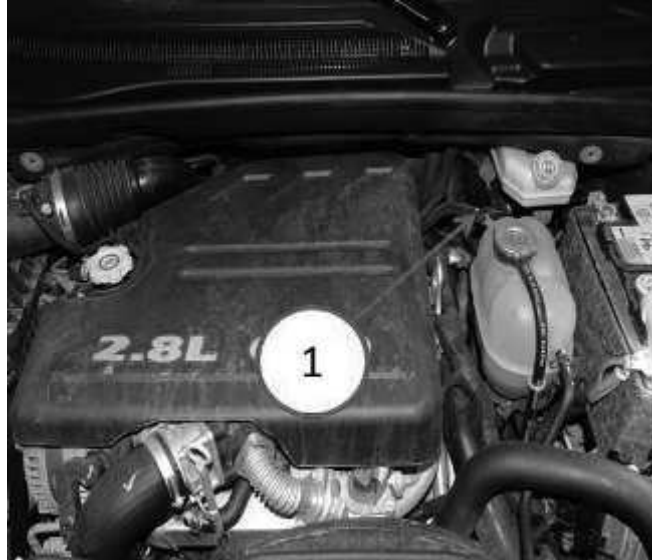
***Fig. 1 Einbaulage des Differenzdrucksensors im Motorraum***

1 - Einbaulage Differenzdrucksensor

1. Den Minuspol der Batterie abklemmen.
2. Kühlmittel-Ausgleichsbehälter trennen und zur Seite legen, um Zugang zum Differenzdrucksensor (DPS) zu erhalten (Fig. 1).

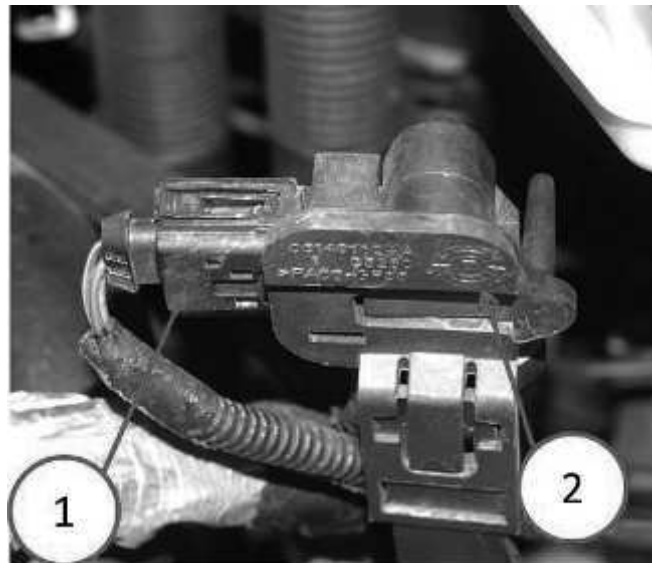
**Fig. 2 Differenzdrucksensor**

1 - Kabelstrang-Steckverbinder Differenzdrucksensor

2 - Differenzdrucksensor

- 
4. Sind die Kontakte oxidiert/korrodiert?
- a. Ja. >>> Weiter mit Step #5.
  - b. Nein. >>> Diese Mitteilung trifft nicht zu. Es muss ein normales Diagnoseverfahren durchgeführt werden.

**NOTE: Mit den üblichen Prüfmethode**n lässt sich die vorliegende Korrosionsart (Fraßkorrosion) evtl. nicht erkennen.

- 
3. Kabelsatz-Steckverbinder des Differenzdrucksensors trennen und auf Oxidation prüfen (Fig. 2).

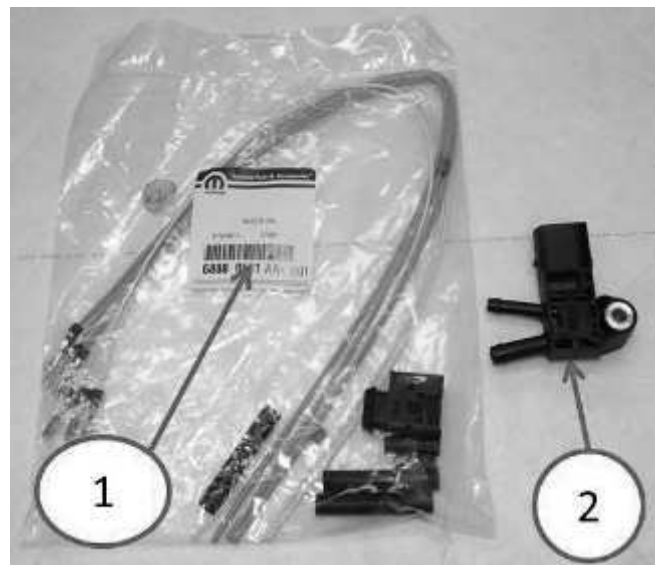
**Fig. 3 Erforderliche Teile**

1 - Teilennr. 68080561AA - Kabelsatz

2 - Teilennr. 56044587AB - Sensor

- 5. Schläuche des Differenzdrucksensors trennen.
- 6. Clips lösen und Differenzdrucksensor ausbauen.
- 7. Den vorhandenen dreipoligen Stecker und die Anschlussklemmen durch die neuen Komponenten aus dem Verkabelungssatz Teilenummer 68080561AA (Fig. 3) ersetzen. Dieser enthält versilberte Anschlussklemmen. Zur Durchführung des Wartungsverfahrens sind nur die weißen Kabel erforderlich. Siehe die detaillierten Wartungsverfahren in DealerCONNECT> TechCONNECT unter: Service Info>29- Non DTC- Diagnostic>Circuit Testing Procedures>Standard Procedure>Wire Splicing.
