NUMBER: 24-005-16 REV. B

Mischluftklappe klemmt im Modus maximale Heizleistung (X64-Garantieverlängerung)

2014 - 2015 (RT) Chrysler Town & Country
Dodge Grand Caravan

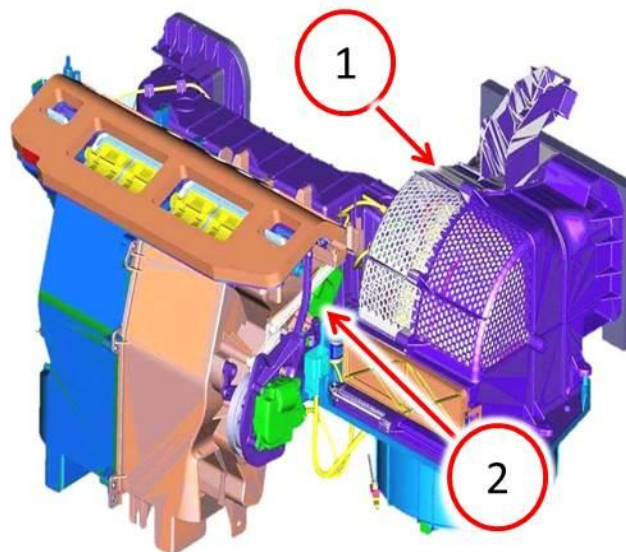
Fig. 1 Mischluftklappen-Stellglied - Referenz

1 - HLK-Modul rechts

2 - Temperatur Mischluftklappen-Stellglied

- b. NEIN >>> Weiter mit Schritt [Step #6](#).
6. Das rechte Mischluftklappen-Stellglied ausbauen. Siehe die detaillierten Wartungsverfahren in DealerCONNECT> TechCONNECT unter: Service Info> 24 - Heating and Air Conditioning/Controls, Front/Actuator, Blend Door/Removal.

7. Das rechte Mischluftklappen-Stellglied einbauen. Siehe die detaillierten Wartungsverfahren in DealerCONNECT> TechCONNECT unter: Service Info> 24 - Heating and Air Conditioning/Controls, Front/Actuator, Blend Door/Installation.
