# SERVICE BULLETIN

**NUMBER:** 23-008-15**GROUP:** Karosserie**DATE:** 24 Februar 2015

Klapperndes Geräusch von der rechten oder linken hinteren Schiebetür beim Überfahren von Unebenheiten

Diese Mitteilung betrifft die Modifizierung des Gummipuffers am hinteren Ende der oberen Schiebetürschiene.

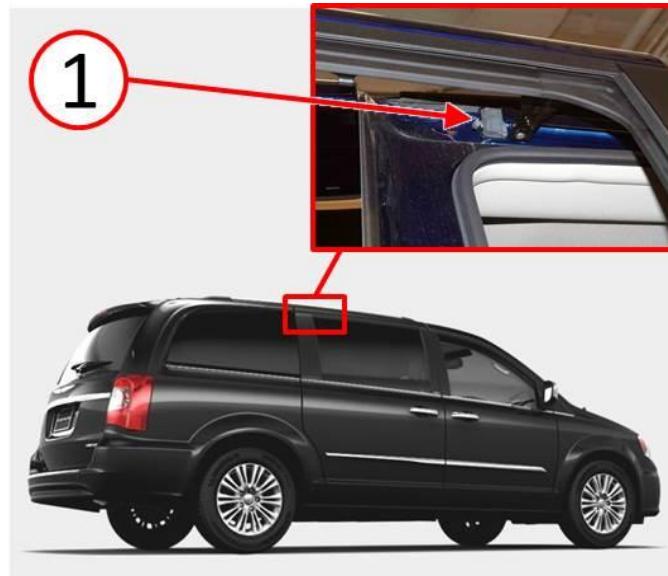
*Fig. 1 Puffer ausbauen*

Klapperndes Geräusch (wie Metall auf Metall) von der rechten \*\*oder linken\*\* hinteren Schiebetür beim Überfahren von Unebenheiten.

1. Fahrzeug auf einer Strecke mit Unebenheiten Probe fahren, um zu überprüfen, ob das Klappergeräusch von der hinteren Schiebetür kommt.
2. Unterbrechen Sie die Probefahrt an einer sicheren Stelle, z. B. auf einem Parkplatz.
3. Hintere Schiebetür öffnen und den Gummipuffer ([Fig. 1](#)) am hinteren Ende der oberen Türschiene entfernen. Tür wieder schließen.

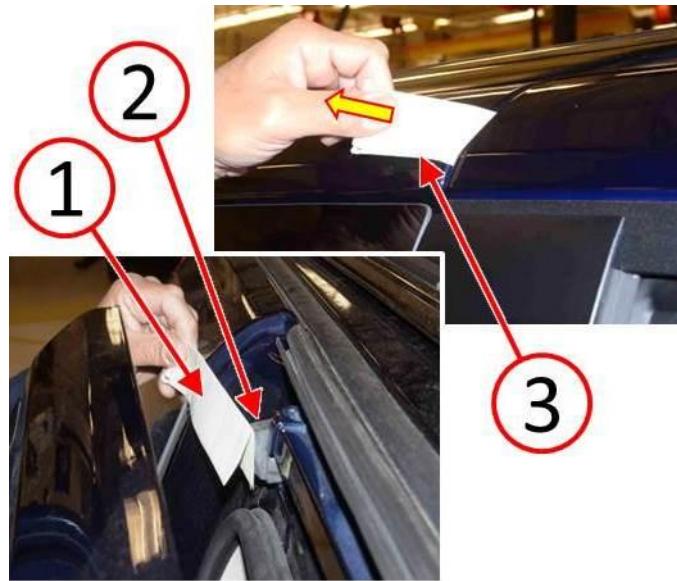
**Fig. 3 Pufferabstand prüfen**

**NOTE: Ein Abstand von ca. 1,8 mm zwischen dem Gummipuffer und dem Innenteil der Schiebetür ist gewollt.**

7. Halten Sie ein Stück Papier (1) vor den Gummipuffer (2). Darauf achten, dass Hände und Finger nicht in die Türöffnung geraten. Dann die Tür schließen und das Papier dabei in Position halten .

8. Leicht am Papier ziehen (3) und dabei auf den Zugwiderstand achten ([Fig. 3](#)). Wenn beim Herausziehen des Papiers ein Widerstand zu spüren war, würde das auf Kontakt zwischen dem Gummipuffer und dem Schiebetür-Innenteil hindeuten.
  - a. JA>> Es war ein Zugwiderstand zu spüren. Mehr Material abtragen [Step #5](#) und den Abstand immer wieder mit dem Papierstreifen prüfen, bis kein Widerstand mehr zu spüren ist.
  - b. NEIN>> Es war KEIN Zugwiderstand zu spüren. Weiter mit [Step #9](#).
