## **B284A-Spannung im Steuerstromkreis der Warnleuchte für toten Winkel der Beifahrerseite zu hoch**

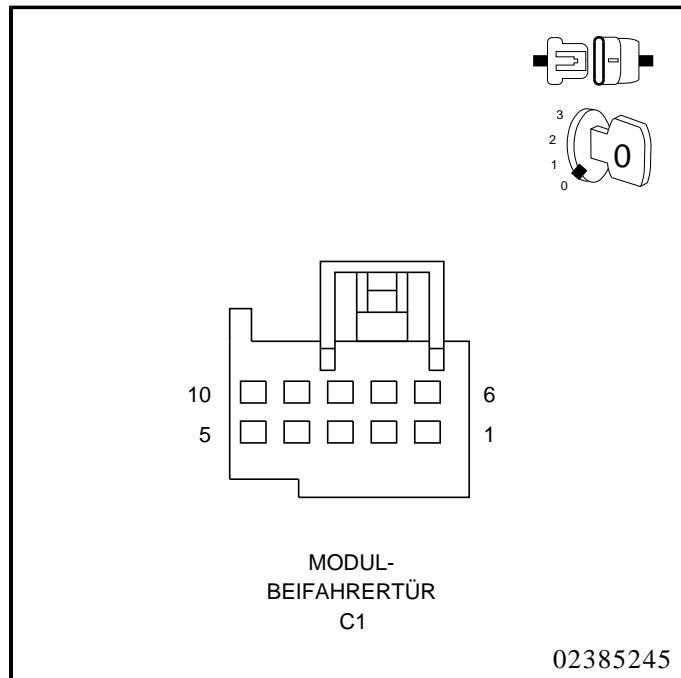
## 2. SPIEGELANSCHLÜSSE ÜBERPRÜFEN

1. Zündung ausschalten.
2. Kabelbaum-Steckverbinder C1 vom Beifahrertürmodul abziehen.
3. Die Verdrahtungen und Steckverbinder zwischen dem Spiegel und dem Beifahrertürmodul überprüfen.

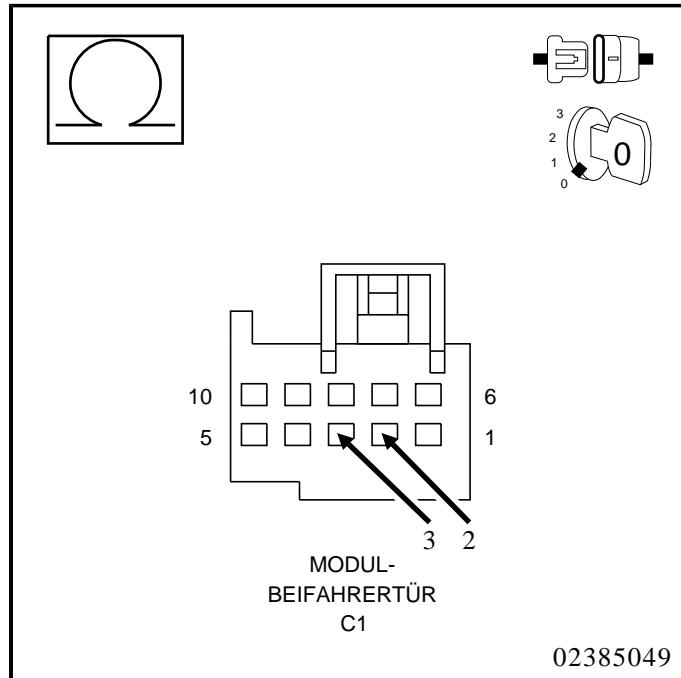
## 3. SPIGELEINHEIT

1. Den Widerstand zwischen der Rückleitung (P714) der Warnleuchte für toten Winkel der Beifahrerseite und der Steuerleitung (P712) der Warnleuchte im Steckverbinder C1 des PDM messen.

### Liegt der Widerstand zwischen 550,0 und 650,0 Ohm?
