Mögliche Ursachen
UNTERBRECHUNG IM ABGESICHERTEN AUSGANGSSTROMKREIS (F306) DES ZÜNDSCHALTERS
UNTERBRECHUNG IM MASSESTROMKREIS (Z908)
UNTERBRECHUNG IM LIN-DATENBUSSTROMKREIS (D508)
REGENSENSORMODUL (RSM)
ELEKTRONISCHES ZÜNDSCHLOSS (WIN)

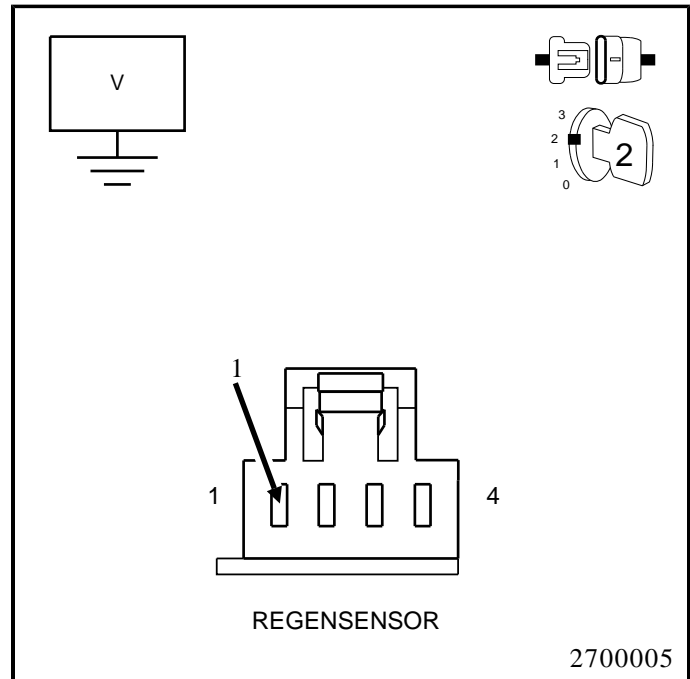
2. UNTERBRECHUNG IM ABGESICHERTEN AUSGANGSSTROMKREIS (F306) DES ZÜNDSCHALTERS

1. Zündung ausschalten.
2. Kabelbaum-Steckverbinder der Regensensors abziehen.
3. Zündung einschalten.
4. Spannung zwischen dem abgesicherten Ausgangsstromkreis (F306) des Zündschalters und Masse im Kabelbaum-Steckverbinder des Regensensormoduls messen.

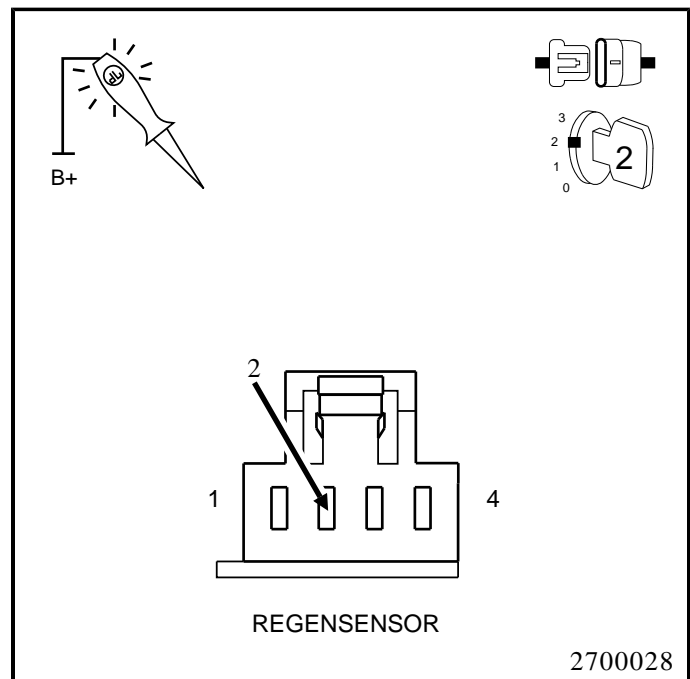
3. UNTERBRECHUNG IM MASSESTROMKREIS (Z908)

1. Mit einer 12 Volt-Prüflampe, angeschlossen an 12 Volt, den (Z908) Massestromkreis überprüfen.

HINWEIS: Die Prüflampe muss hell leuchten. Die Helligkeit bei der Prüfung des Stromkreises mit der Helligkeit bei direktem Anschluss an die Batterie vergleichen.

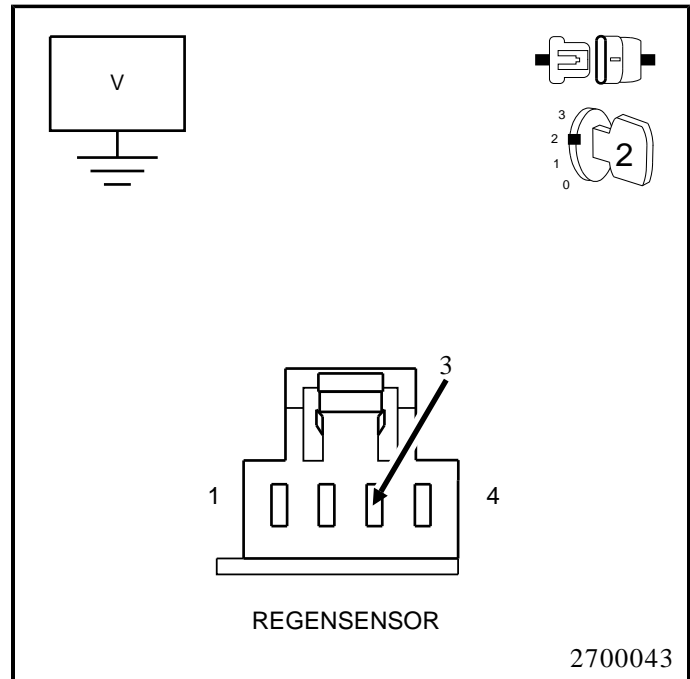
4. SPANNUNG AM LIN-DATENBUSSTROMKREIS (D508) PRÜFEN

1. Die Spannung zwischen dem LIN-Datenbusstromkreis (D508) und Masse im Steckverbinder des Regensors messen.

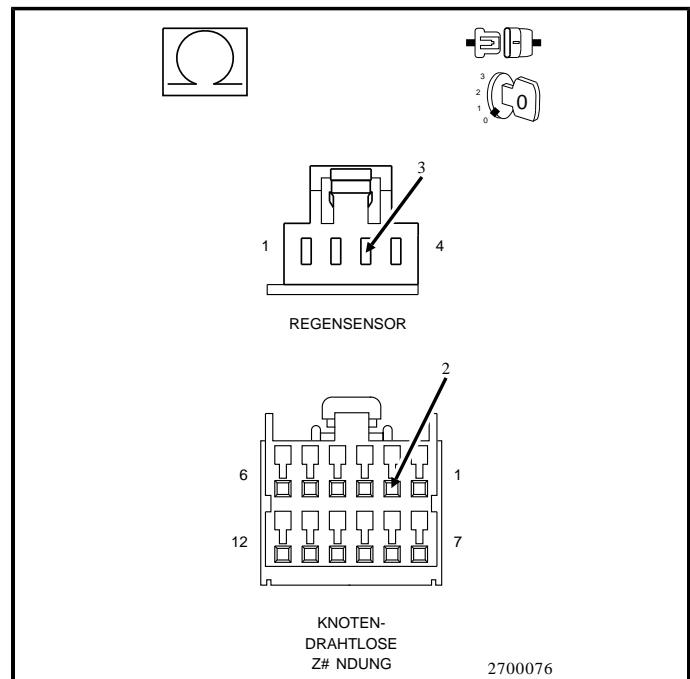
5. UNTERBRECHUNG IM LIN-DATENBUSSTROMKREIS (D508)

1. Zündung ausschalten.
2. Steckverbinder vom WIN-Modul abziehen.
3. Den Widerstand im (D508) LIN-Bus-Stromkreis zwischen dem Kabelbaum-Steckverbinder des WIN-Moduls und dem des Regensors messen.
