NUMBER: 23-034-15

Tropfwasser vorn am Schiebedach

Gegenstand dieser Mitteilung ist der Austausch der vorderen Ablaufschläuche des Schiebedachs.

2014 - 2015 (RT)

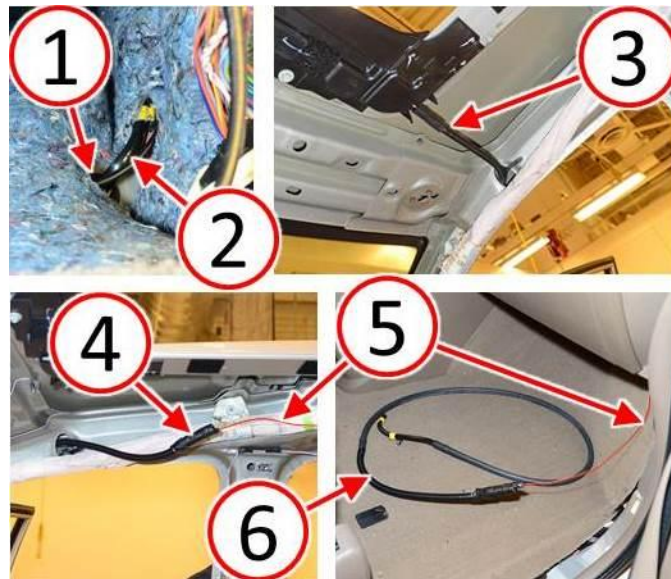
Fig. 1 Vorderer Ablaufschlauch am Schiebedach

NOTE: Die vorderen Ablaufschläuche sind durch die A-Säule geführt. Vor dem Ausbauen des Ablaufschlauchs muss mit Klebeband (4) eine Einziehhilfe (5) am oberen Ende des Ablaufschlauchs (3) befestigt werden. Die Einziehhilfe wird beim Einbauen des neuen Ablaufschlauchs benötigt. Das untere Ende des Ablaufschlauchs (2) von der Windlauffülle (1) lösen und den Ablaufschlauch (6) am unteren Schlauchende herausziehen; dabei die Einziehhilfe von oben in die A-Säule nachführen. Nun in umgekehrter Reihenfolge vorgehen und den neuen Ablaufschlauch (6) an der Einziehhilfe (5) befestigen; anschließend oben an der Einziehhilfe ziehen und den neuen Ablaufschlauch von unten durch die A-Säule nach oben führen.

- 1 – Windlauffülle
 - 2 – Unteres Ende des Ablaufschlauchs
 - 3 – Oberes Ende des Ablaufschlauchs
 - 4 - Klebeband
 - 5 – Einziehhilfe
 - 6 – Ablaufschlauch
-

Die beiden vorderen Ablaufschläuche am Schiebedach ersetzen. Siehe die detaillierten Wartungsverfahren in DealerCONNECT> TechCONNECT unter: Service Info> 23 - Body> Sunroof> TUBE, Sunroof Drain> Removal/Installation.
